Le remplacement des fenêtres et des portes de balcon économise de l'énergie et prolonge la durée de vie d'un bâtiment

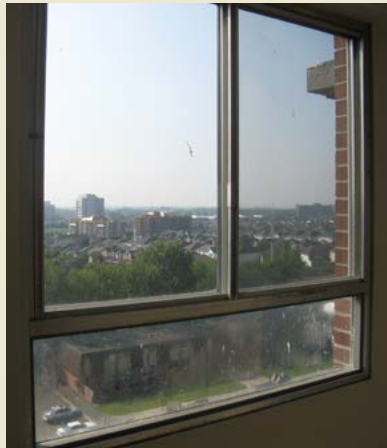
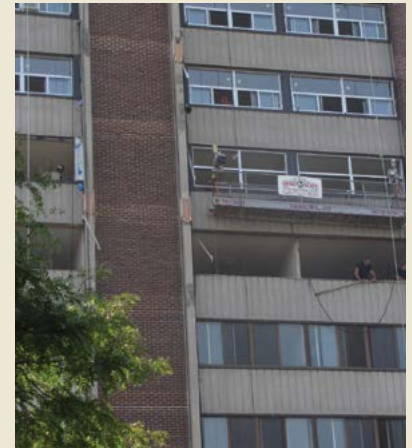
Coût total des améliorations : 15,5 millions de dollars pour les cinq immeubles (12 128 \$ par logement)

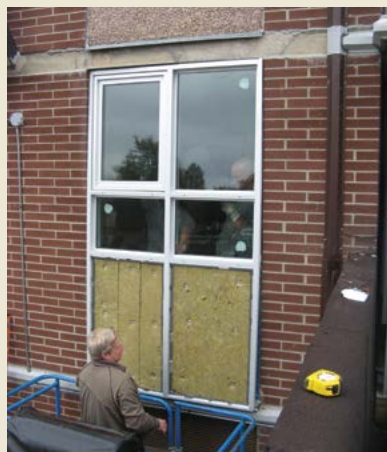
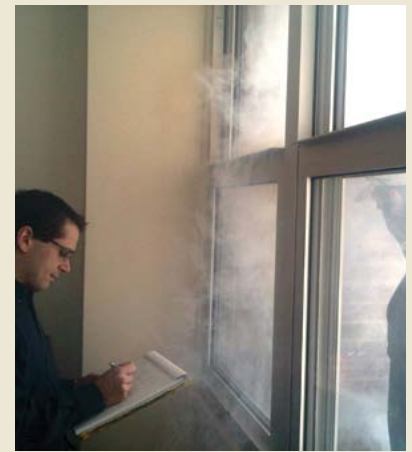
Fenêtres et portes de balcon : Le coût de remplacement a atteint de 1,7 million à 4,9 millions de dollars par immeuble
